Feuchtigkeit im Warmdach

Erfahrungen aus der Sicht des Sachverständigen

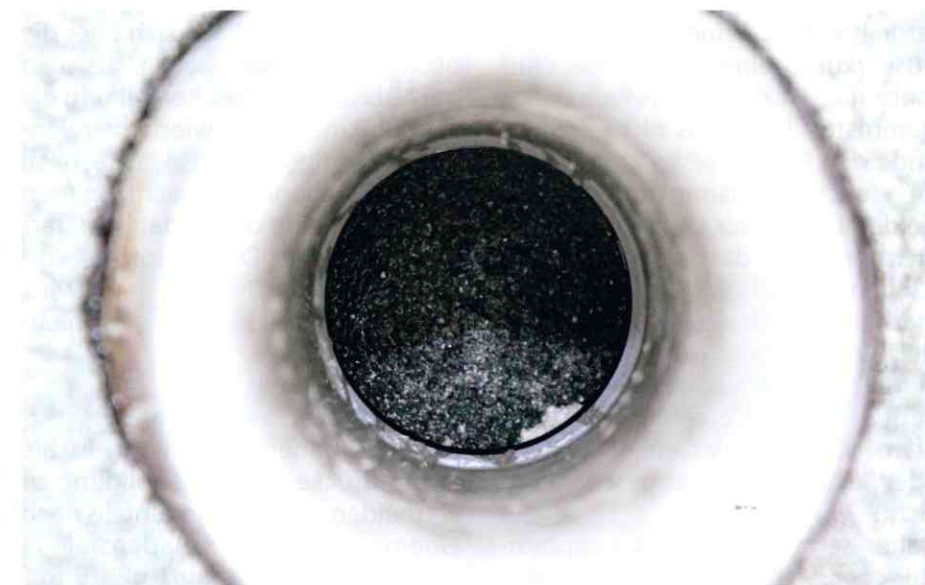
Ein verbliebener Feuchtigkeitsfilm auf der Dampfsperre muss von alleine austrocknen.

im Dachaufbau vorhanden ist, sollte in mehreren Etappen versucht werden, dieses abzusaugen. Irgendwann ist dann der Punkt erreicht, wo nur noch ein Feuchtigkeitsfilm aber kein stehendes Wasser auf der Dampfsperre bei den einzelnen Kontrollschächten zu erkennen ist. Dann kann auch noch eine mechanische Trocknung eingesetzt werden, doch dieser Feuchtigkeitsfilm wird erfahrungsgemäß nicht sofort gänzlich verschwinden.
