Unerlässlich: Prüfung des Untergrunds

Es gibt Baustellen, die von der Art und der Detailausbildung ein wenig aus dem einfachen Klischee herausragen. Der Bauplatz war zwischen Objekten eingeklemt, und die Vorschriften der Behörde an den Bauwerber ließen eine Decke über einer Tiefgarage wie ein ungleichmäßiges Faltwerk aussehen. **TEXT UND FOTOS GERHARD FREISINGER**

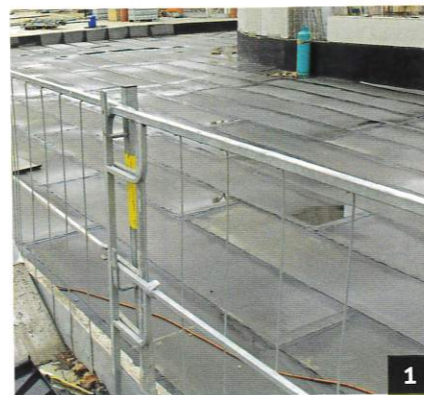
Auf Bild 1 sieht man im Hintergrund den in die Oberflächengestaltung einbezogenen Überzug, und – betrachtet man diesen von links nach rechts – man könnte meinen, dass das Gefälle nach links verläuft. In der Mitte ist die Überhöhung deutlich höher als am linken Bildrand. Der Bauwerksabdichter dachte das wohl auch, wenn die Überlappung der Bahnen betrachtet wird. Dass dies nicht so ist, zeigt Bild 2 ganz deutlich. Das Gefälle von 2 % beginnt an der Überhöhung durch den Träger und verläuft in Richtung des Endes der Tiefgaragendecke zur vertikalen TG-Wand. Durch die Überhöhung des Trägers war beim schnellen Betrachten eine optische Täuschung hervorgerufen worden. Dass wie mit Bild 3 und im Detail mit Bild 4 dargestellt die Verwendung von Kurzstücken beim Tiefzug unterblieb sowie auch beim Hochzug zum Träger hin (wie auf Bild 1 dargestellt), ist wohl nur noch der zusätzliche Mangel.

Grundsätzlich war die fehlerhafte Verlegerichtung und auch das Nicht-Verwenden von Kurzstücken in der Längsrichtung der Bahnen bei den Hoch- und Tiefzügen als Mangel festzustellen und wurde im Privatgutachten dargestellt.

Die Verlegerichtung der Bahnen war als falsch festzustellen. Die Verbesserung wurde vom AN verlangt. Die Firmenleitung des AN wollte das gar nicht verstehen, war der Meinung, das Gefälle sei nach dem Träger zu urteilen und ohnedies richtig berücksichtigt worden. Weder der zuständige Bauleiter noch der Geschäftsführer des AN hatten die Baustelle besichtigt, kannten diese nur aus den übermittelten, von den Arbeitern aufgenommenen Bildern. Also kam es zu einer heftigen Diskussion. Ich habe mit dem Polier eine Waaglatte genommen, aufgelegt und das Gefälle dokumentiert.

Bei der folgenden Videokonferenz wurde vom AN ins Treffen geführt: „Na ja, die hochgezogenen Bahnen ohne Kurzstücke schneiden wir durch und flämmen Kurzstücke zusätzlich auf, in der Fläche verlegen wir die zweite Lage quer zur ersten Lage, und die Sache ist bereinigt.“ Dass dieser Vorschlag keine Lösung war, habe ich mit dem Einblenden des Normtextes zu klären versucht. Zuerst stieß ich auf taube Ohren. Als die Baufirma meinte, sie zahle nicht, da sie auch von ihrem Auftraggeber kein Geld bekommen werde, und habe errechnet, dass die Fremdbehebung ca. 20.000 Euro Kosten verursachen würde, hat der AN einige Tage Zeit zu Entscheidungsfindung erbeten.

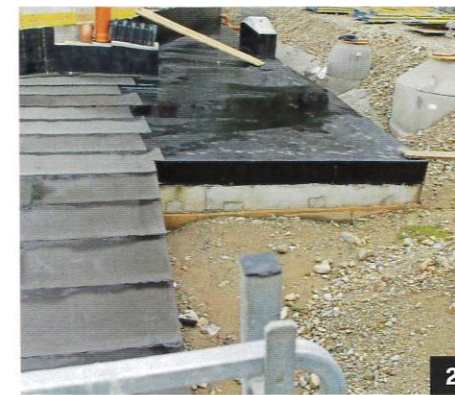
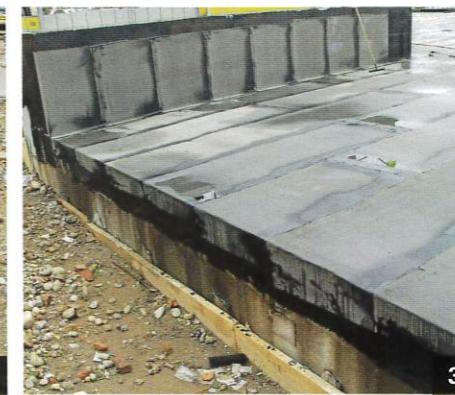
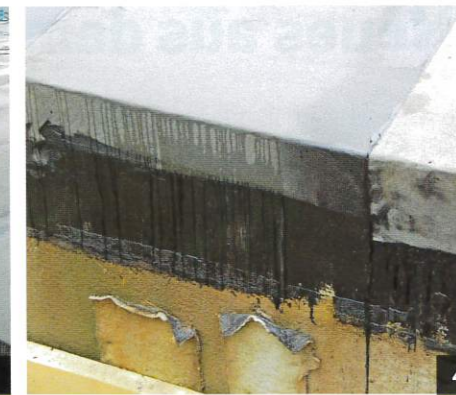
Aus dem Geschilderten ist festzustellen, dass der AN die in der ÖNorm dargestellten und festgelegten Vertragsbedingungen nicht eingehalten hat. Der Bauleiter

Diese hat nach Augenmaß, ohne eine Waaglatte aufzulegen und somit ohne die Prüfung des Untergrundes vorzunehmen, mit den Arbeiten nach ihrem Gutdünken begonnen. Man könnte auch sagen, die Ausbildung der Mitarbeiter bezog sich nur auf die handwerkliche Fertigung im Flämmen. Alles andere wie Detailausbildung und Untergrundprüfung war nicht der Wissensumfang der Mitarbeiter, der entstandene Schaden für das Versäumnis im Unternehmen war doch in Anbetracht der Größe der Fläche ein beträchtlicher.
