Terrassensanierung

Ein spannender Schadensfall im Blickpunkt

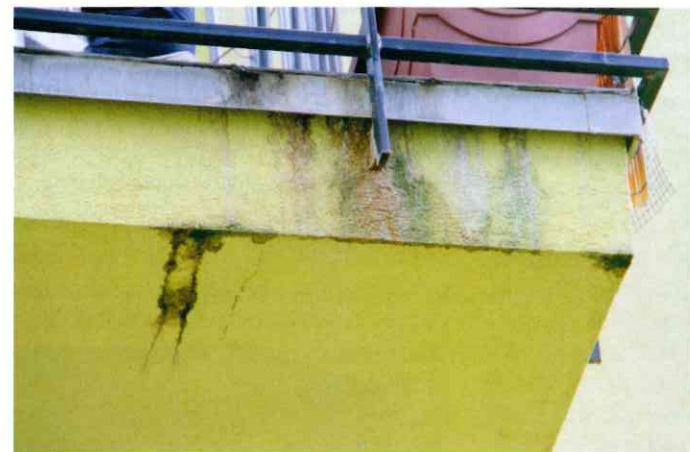
Hier sehr deutlich zu sehen: Die Verfleckungen an der Balkonunterseite.

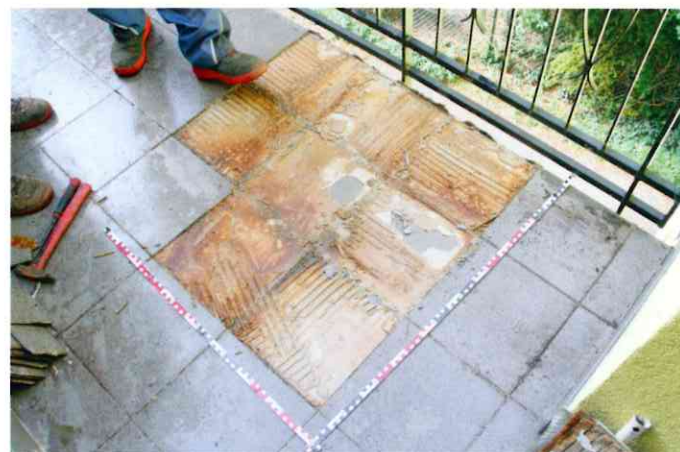
Der zerstörte Kleber unter dem keramischen Belag und die armierte Streichabdichtung.

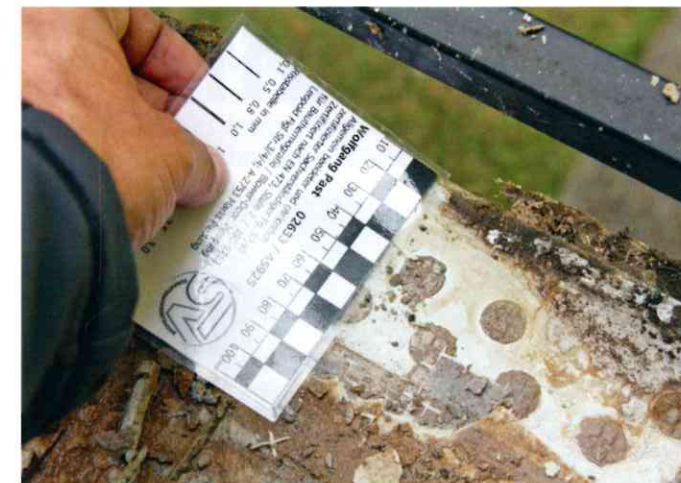
Die völlig abgelöste Streichabdichtung vom Aluwinkel an der Balkontraufe.

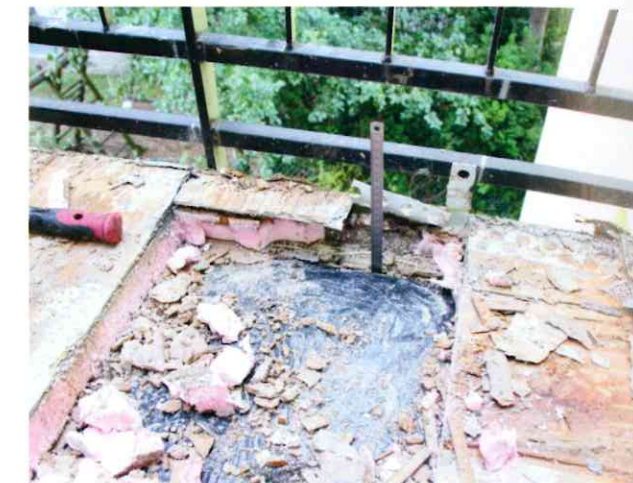
Die Entwässerung der Bitutheneabdichtung hinter das WDS stirnseitig des Balkons.

- die damals gültige ÖN B 2207 Tabelle A1 teilt dazu mit, dass bei einer Beanspruchung größer als W4, eine Bauwerksabdichtung herzustellen ist,
- die Klassifizierung W4 laut o.a. Norm nimmt nur Bezug auf „Abdichtungen“ im Innenraum und nicht im Außenbereich,
- Türanschlüsse lassen sich mit stumpf anlaufender Streichabdichtung nicht dauerhaft herstellen,
- die Hochzüge mit Streichabdichtung zum WDVS waren zum Teil mit Fugenbändern hergestellt, diese aber in die Abdichtung ungenügend eingebunden,
- die Traufenausbildung war offensichtlich ohne taugliche Haftung der Streichabdichtung zum Aluwinkel hin,
- Sickerwassereintritt in den Terrassenaufbau damit unvermeidbar,
- die Bituthene war damit die letzte „Dichtebene“, hatte aber an der Balkontraufe senkrecht hinter das WDVS entwässert und die Verfleckungen an der Balkonunterseite ausgelöst.

Ob der damalige GU noch haftbar zu machen ist, ist aktuell noch ungeklärt. Die Sanierung aller baugleichen Balkone am Objekt ist jedenfalls angezeigt.
