# Attika – Dachfläche: unterschätzter Risikobereich?

## Die Katze im Sack gekauft

Eine junge Familie kaufte ein Haus, an dem kurz vor dem Kauf ein Zubau errichtet wurde, der Altbestand aus den 1980-er Jahren renoviert und wärmetechnisch auf den neuesten Stand gebracht worden sein sollte. Nach wenigen Jahren tauchten nasse Flecken auf und das Flachdach des Zubaus erwies sich als nicht fachgerecht hergestellt. Eine komplizierte Schuldsuche folgte.

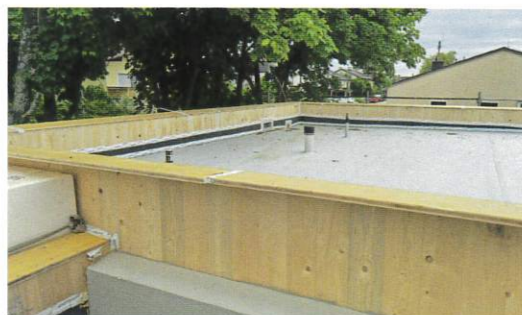
→ Holzzattikakonstruktionen werden immer beliebter. Sie benötigen aufgrund der feuchteintoleranten organischen Bausubstanz einen Montagevorgang, bei dem der Feuchteschutz unmittelbar nach der Attikaelementmontage erfolgen muss.

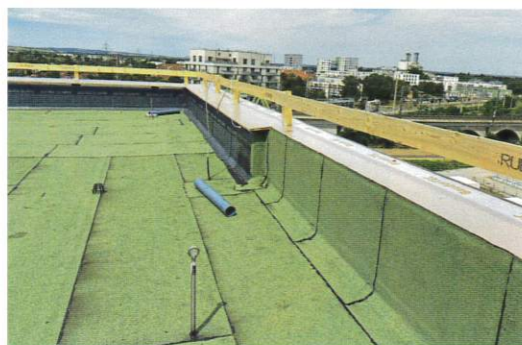
➤ Abdichtungsbahnen am vertikalen Hochzug sind Alltagspraxis. Die höheren Temperatureinwirkungen in den Sommermonaten zeigen aber, dass kaum ein Abdichtungsmaterial vor „Abrutscherscheinungen“ sicher ist.

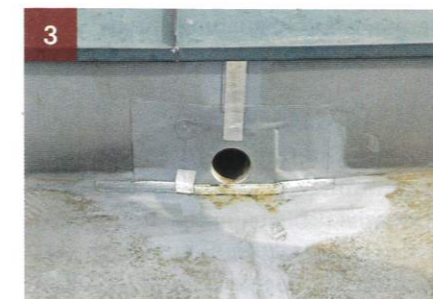
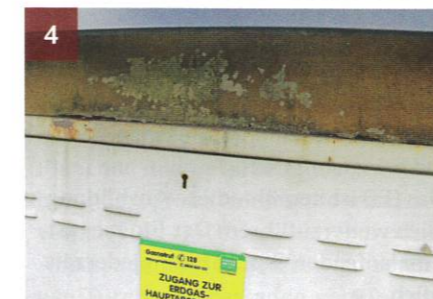
Mit den Bildern 2 und 3 habe ich die vorgefundene Situation auf der Dachfläche dargestellt. Die Schweißnähte der Abdich-

tungsfolie waren teilweise mit Klebeband überklebt worden, der Notüberlauf war in der Dimension nicht entsprechend hergestellt. Die Ablaufschürze (Bild 3) war in der Wasserebene mit Klebeband abgedichtet worden. Nach dem Abziehen des Klebebands konnte der Flansch angehoben und darunter hineingegriffen werden. Der Eigentümer berichtete, dass der Verkäufer ihm einen Nachlass angeboten hatte, den er in Anspruch genommen hat, da damit die Kosten für die Fassadensanierung über dem Anschlusskasten der Erdgasleitung (Bild 4) abgedeckt gewesen sei. Dass das Gebrechen an der Ablaufschürze zu diesem Zeitpunkt schon bestand, hat er nicht vermutet. Auf die Dachfläche des Flachdaches sei er auch nicht hinaufgestiegen. Also, meine Schlussfolgerung, hat er „die Katze im Sack gekauft“ zumindest, was das Flachdach über dem Zubau betraf.
